# Hyundai ix20 1.6 CVVT 92 kW

## VÝSLEDEK KONTROLY

# Doporučujeme koupit

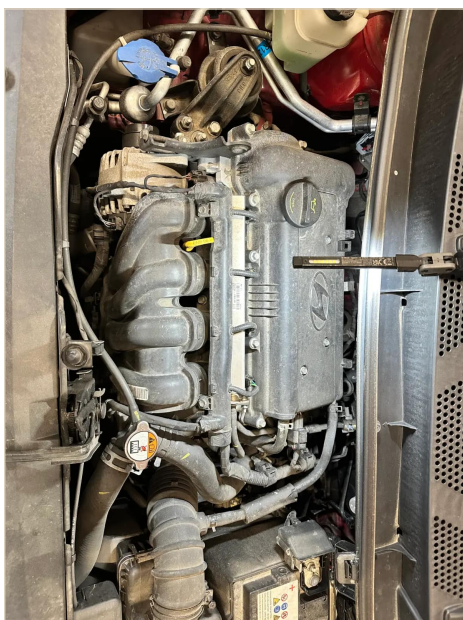
Motorový prostor

### Studený start a rozvodový řetěz

Při studeném startu jsem nezaznamenal rachocení ani jiné neobvyklé zvuky rozvodového řetězu. Motor měl klidný chod.

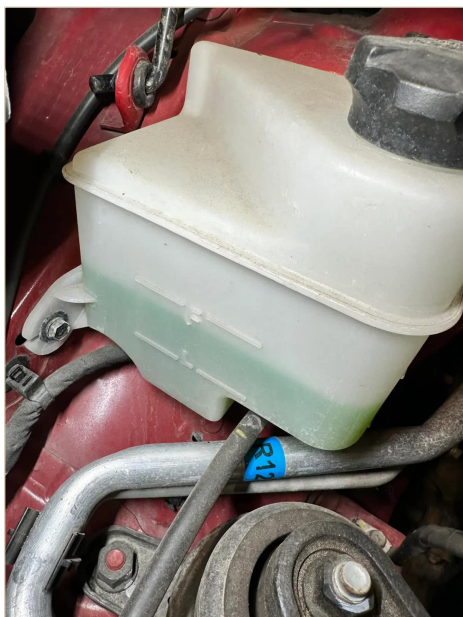
Chladící kapalina

### Drobné doplnění chladicí kapaliny

Hladina chladicí kapaliny je mírně nižší. Doporučuji doplnit přibližně 0,2 l destilované vody. Při kontrole jsem nezjistil únik provozních kapalin. Jde o drobné doplnění v rámci běžné údržby.

Doporučený postup      Doplnit přibližně 0,2 l destilované vody.

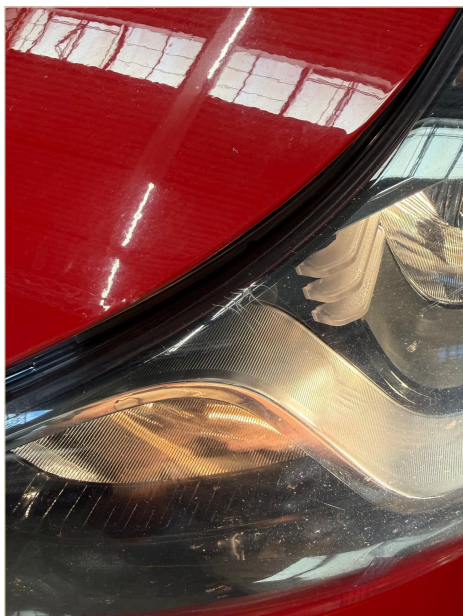
**Levý přední světlomet - drobné povrchové poškození**

Na levém předním světlometu jsem našel tři menší škrábance v horní části u kapoty a oblast, která se mírně odlupuje. Jde o běžný povrchový nález bez vlivu na funkci světlometu. Rozleštěním lze vzhled výrazně zlepšit; závadu nepovažuji za závažnou.

Doporučený postup

Podle požadavku na vzhled nechat světlomet odborně rozleštit.

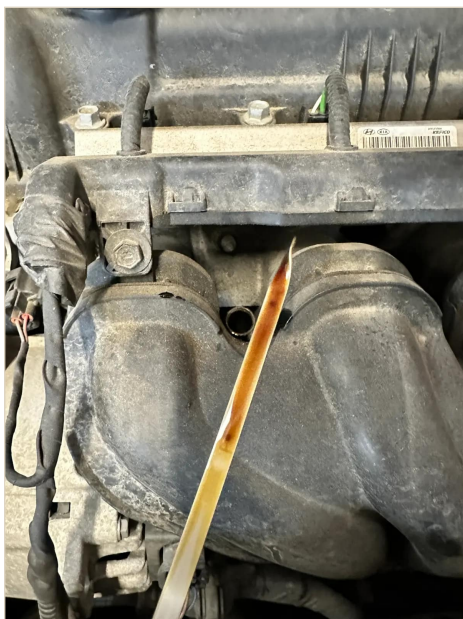
Měrka motorového oleje

**● INFORMACE** Motorový olej a doporučená výměna

Motorový olej je na pohled čistý a spolu s filtrem působí zánovně. Při kontrole jsem zaznamenal také benzinový zápach a mírně vyšší množství oleje. Tyto drobné poznatky uvádím pro úplnost; celkové doporučení ke koupi nemění. Výměnu oleje včetně filtru doporučuji nejpozději do 5 000 km od koupě. Olejová náplň je přibližně 3,3 l. Poté doporučuji měnit olej každých 10 000 km nebo jednou ročně, podle toho, co nastane dříve.

Doporučený postup      Vyměnit motorový olej a filtr nejpozději do 5 000 km od koupě.

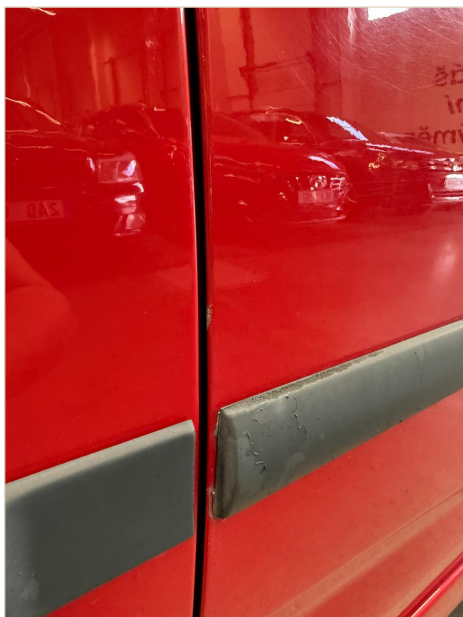
**● INFORMACE** Drobné kosmetické vady exteriéru

Nalezl jsem drobné oděrky nárazníků a hran dveří, mírně odštípaný lak kapoty od kamínků a nepatrné oděrky disků. Na horní hraně plastové lišty levých předních dveří je mírné loupání. Celkově jde o běžné vady způsobené provozem, které nepovažuji za důvod, proč od koupě vozu ustoupit.

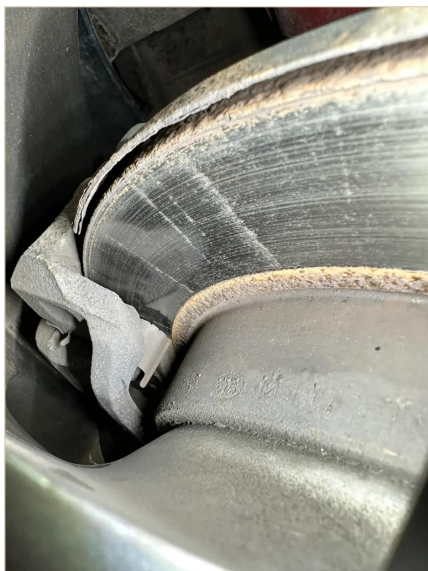
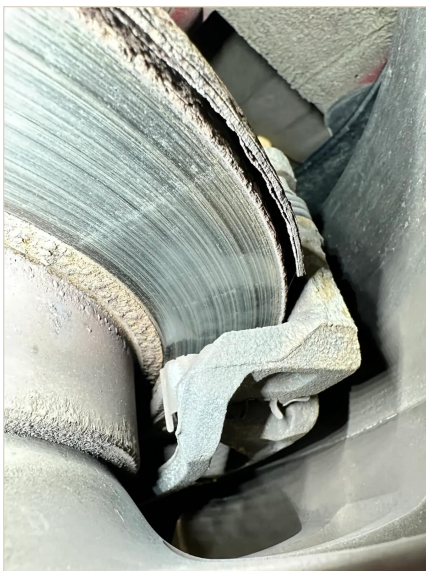
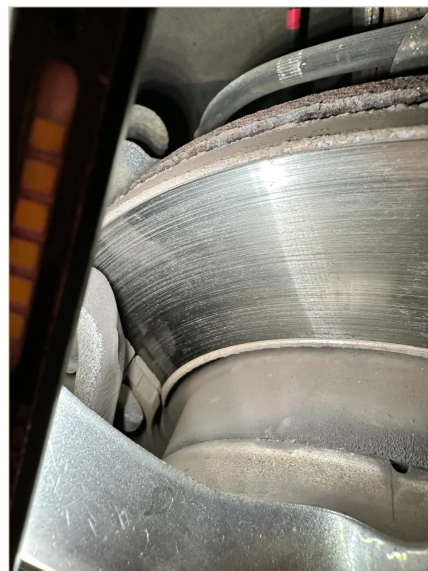
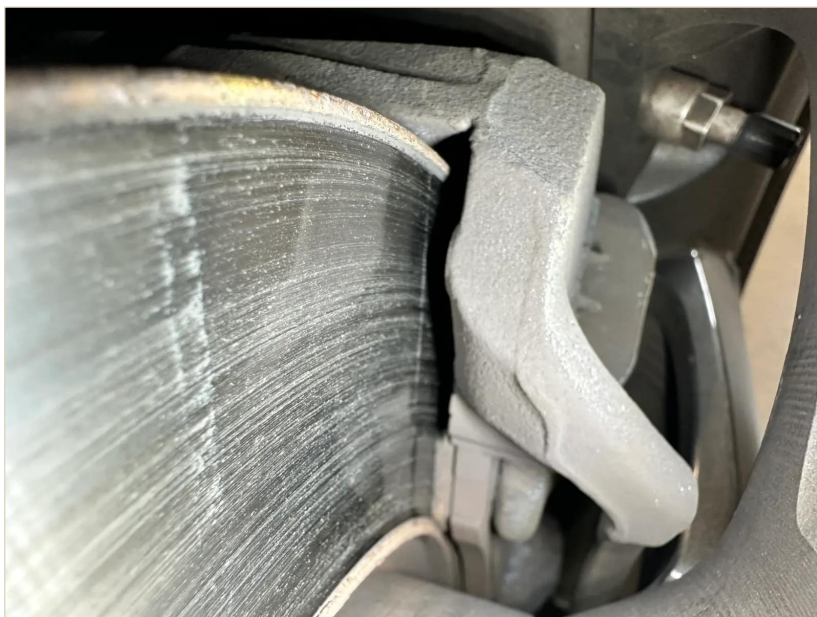
Brzdy

**Brzdy - běžné opotřebení**

Brzdové destičky a kotouče mají podle mého odhadu přibližně 40 % zbývající životnosti. V praxi počítejte s dalšími asi 10 000 až 15 000 km podle způsobu používání. Na předních kotoučích je patrná hrana; zadní brzdy jsou v o něco lepším stavu než přední. Při zkušební jízdě bylo brzdění v pořádku.

Doporučený postup

S výměnou destiček a kotoučů počítat přibližně za 10 000 až 15 000 km podle provozu.
